## **Informe visita a centres escolars**

**CEIP SON JUNY. SANT JOAN. MALLORCA**

**Data: 10/març/2022**

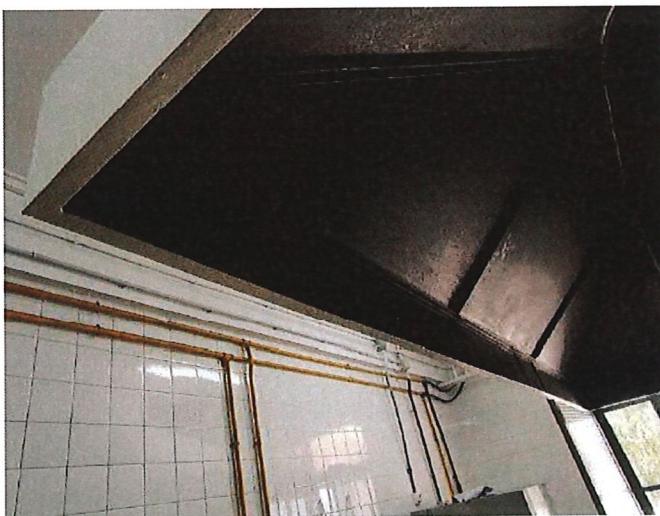
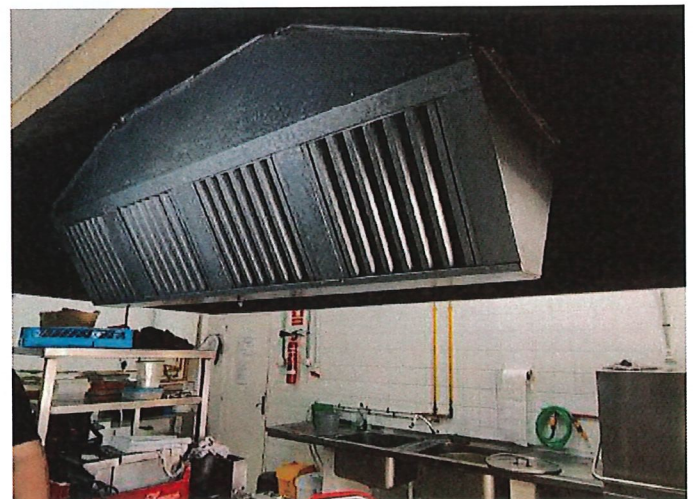
1. Problemes a la campana extractora: Els cantells no poden ser cantell vius i la superfície ha de ser d'acer inoxidable i protegida.

- Respecte de les deficiències que afecten la **cuina**, correspon a un tècnic especialitzat en aquests temes la valoració del seu estat, mancances i accions a dur a terme.

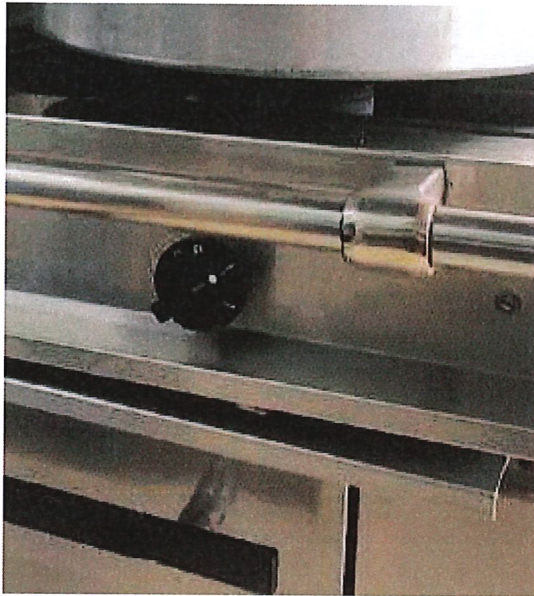
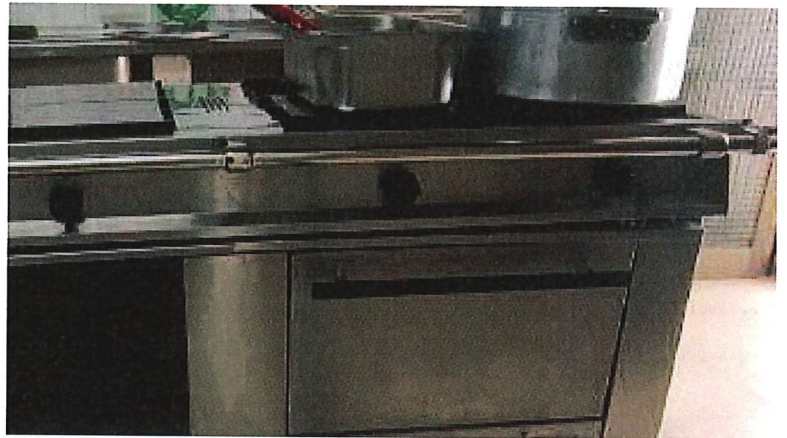
2. Les claus de gas han de tenir un topall al gir: Indiquen que les actuals no en tenen.

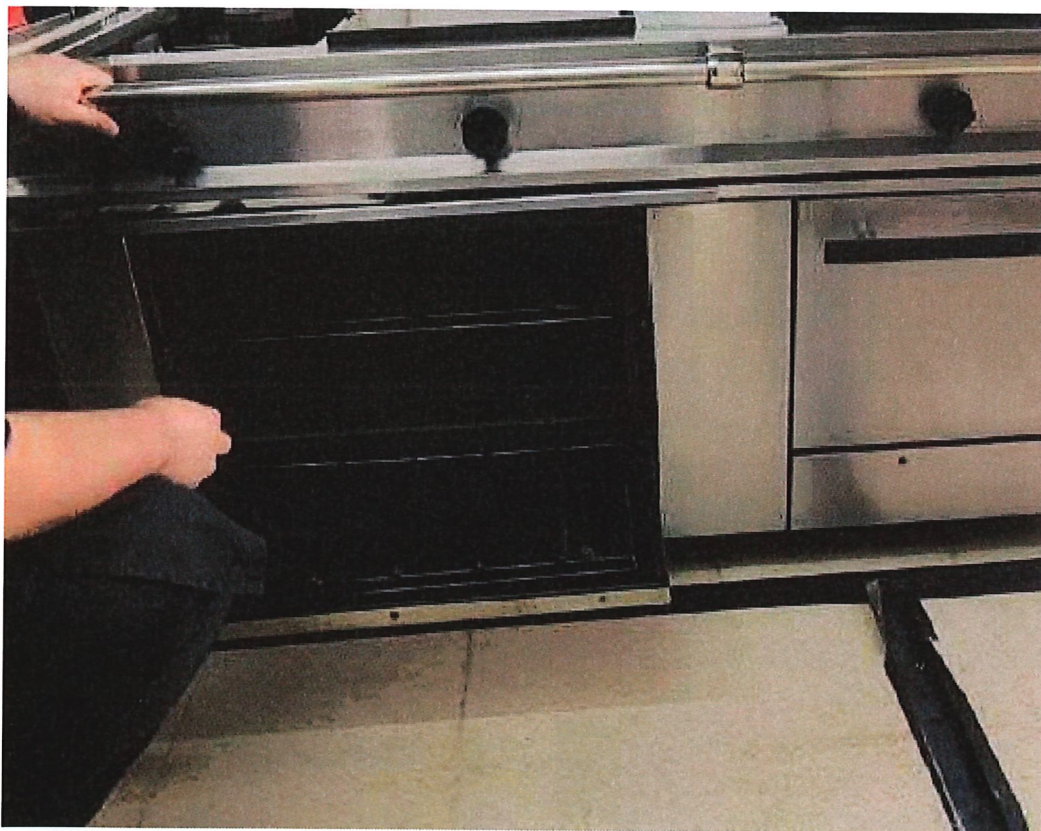
3. Els forns han de ser elèctrics: Ara són de gas i un d'ells no funciona.

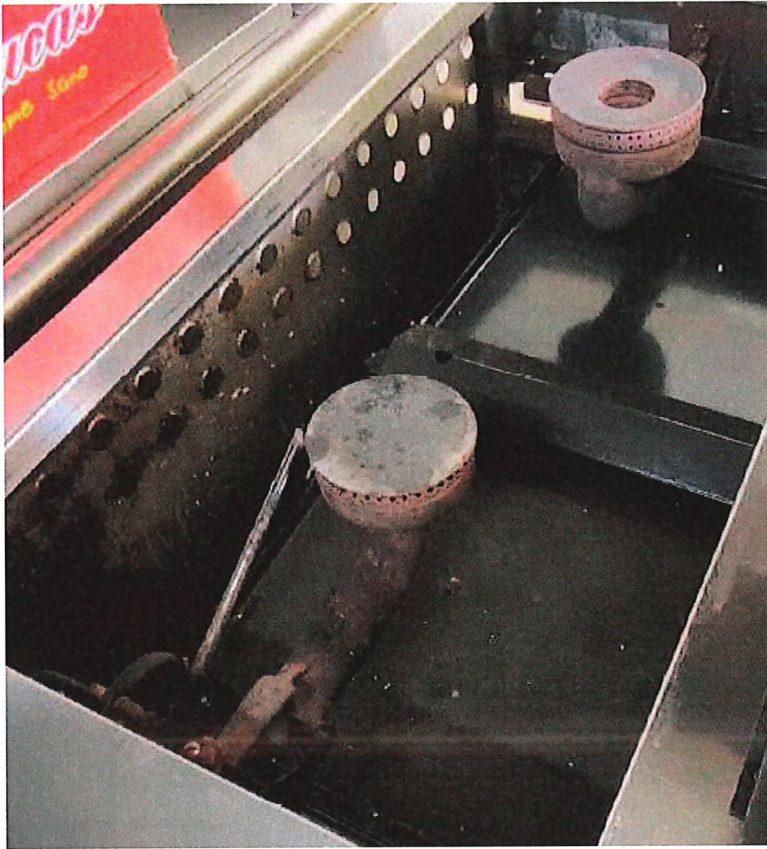
4. Indiquen que ara arriba poc gas als fogons i que s'hauria de revisar si són les peces, que es veuen bastant envellides.

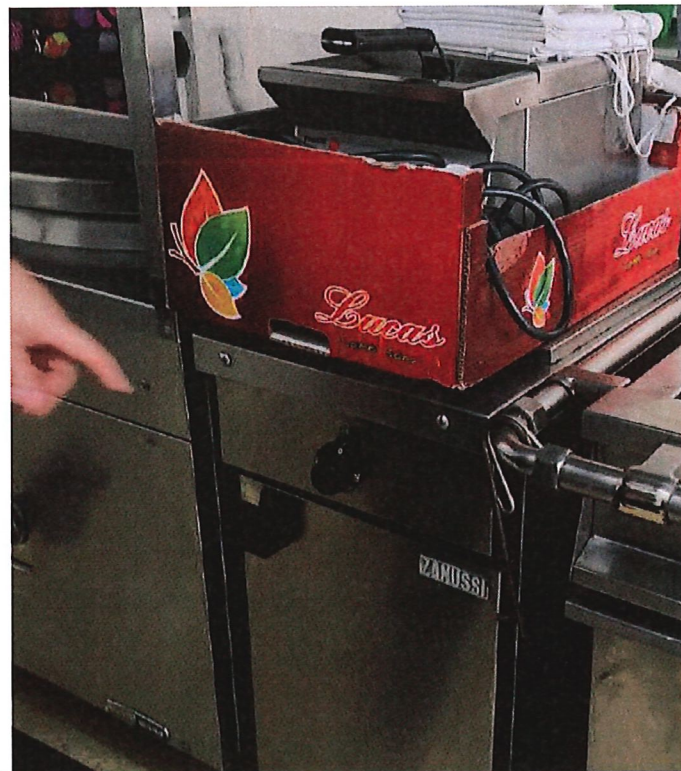
5. La fregidora no funciona. En tenen una de petita a damunt l'original.

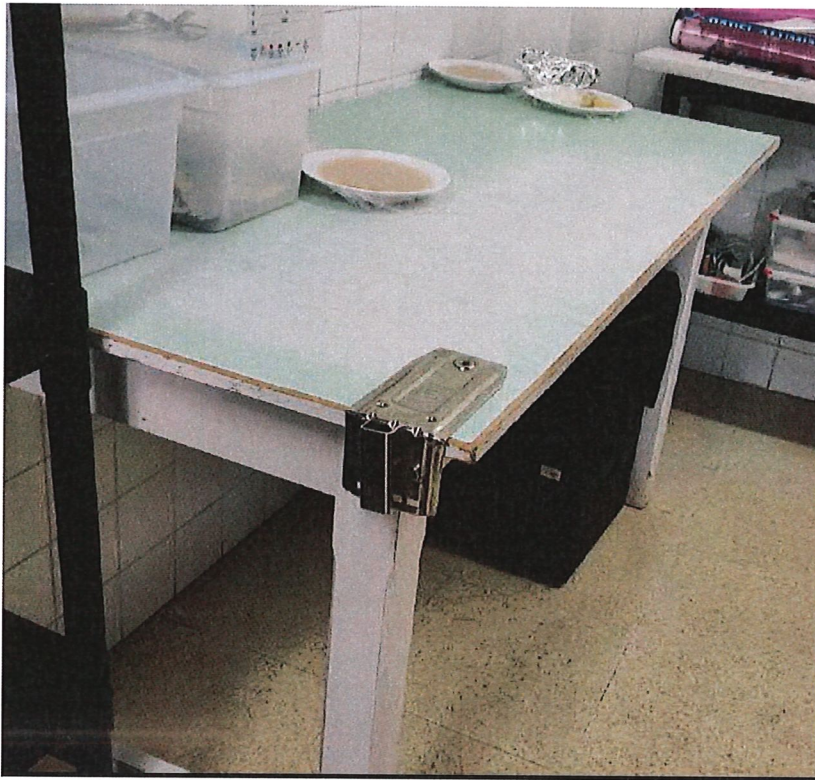
6. Les taules de treball han de ser d'acer inoxidable. Actualment són de fusta, segons el personal de cuina, no poden ser d'aquest material per problemes d'higiene.

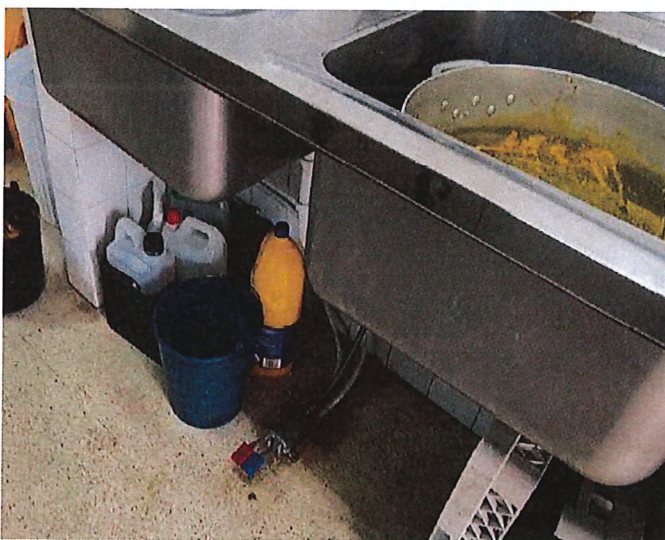
7. Les piques s'han accionar amb pedals. Només una d'elles en té. L'altra s'acciona per l'aixeta.

Sistema amb pedals

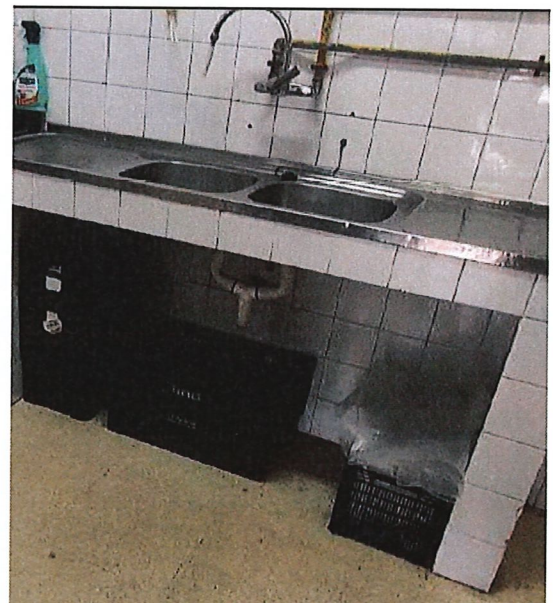
Sense pedals

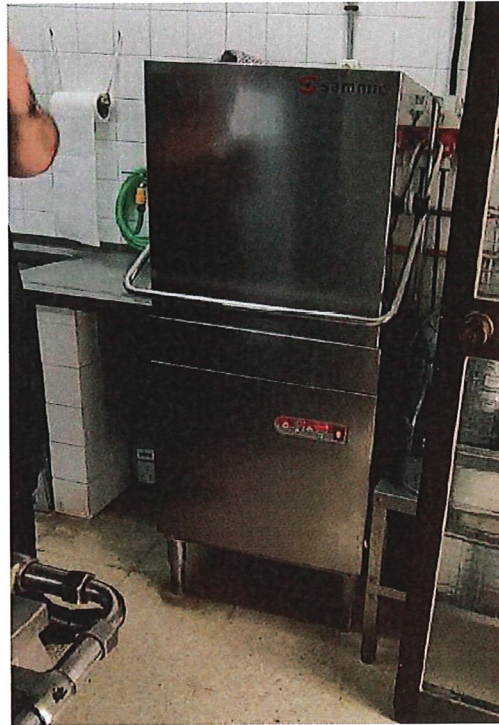
8. El rentaplats (segons indiquen té una antiguitat d'uns 12 anys) té el motor espenyat. Hi han fet una reparació provisional, però el motor requereix d'una peça nova.

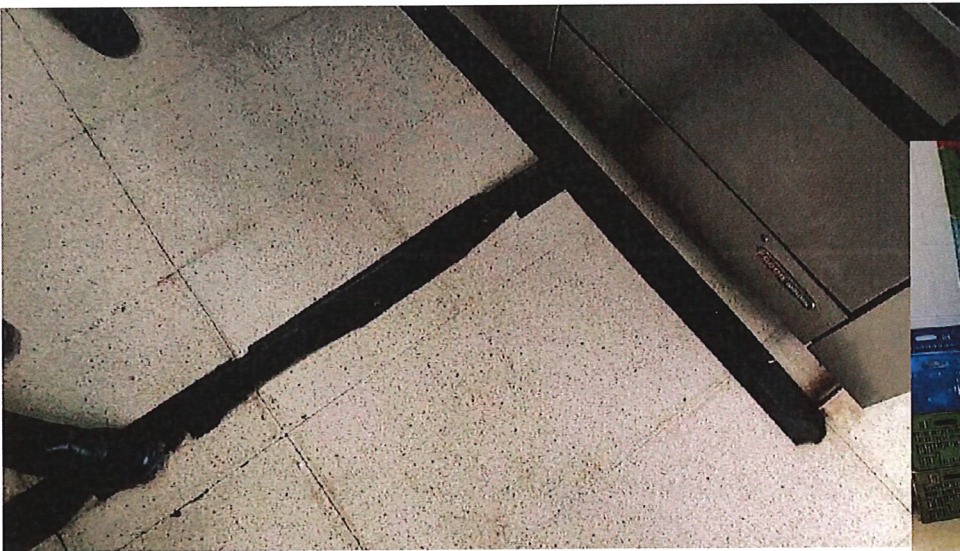
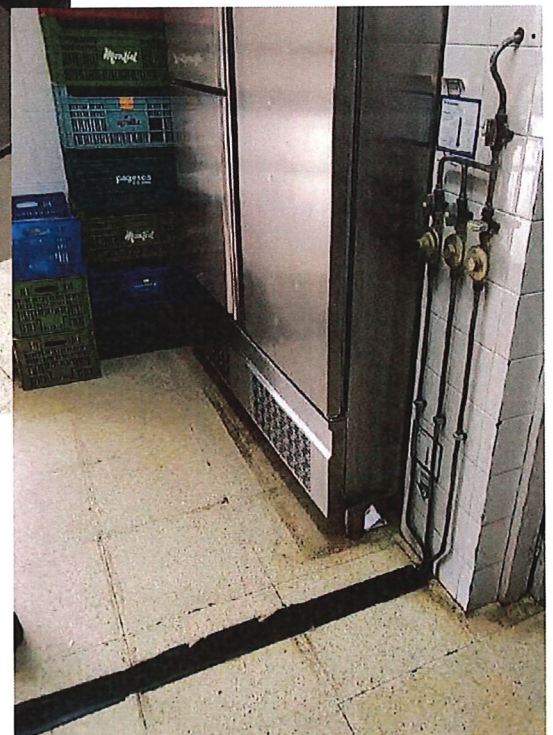
9. La instal·lació de gas ha d'anar protegida amb regletes d'acer inoxidable. Les actuals no ho són. Més aviat tenen aspecte de ser tires de material plàstic.

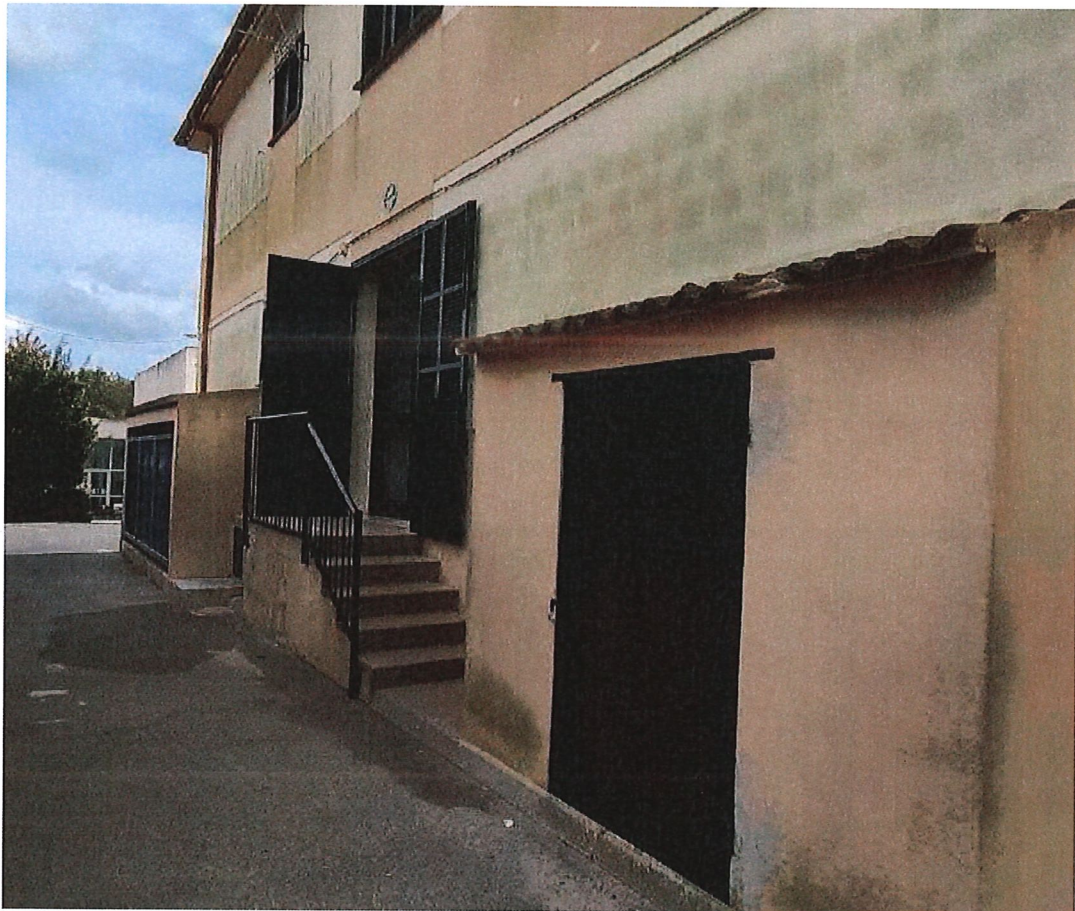
L'any 2020 el centre va considerar necessari demanar una segona escala d'evacuació, ja que només en tenen una i la seva sortida a l'exterior dona a l'espai de la caldera i el combustible. Consideren que en cas d'incendi no seria segura.

La porta de sortida i a ambdós costats, les cambres d'instal·lacions: caldera i dipòsit de combustible. Així mateix, té evidents problemes d'accessibilitat.

- Respecte de la **SBA i evacuació** a la DGPOC hi ha constància que s'ha redactat un projecte d'accessibilitat (CAD IBISEC setembre/21, projecte externalitzat previst pel 4rt trimestre de 2021, pressupost 200.000€). Es dóna per fet que aquesta actuació segueix el seu curs. No obstant això, en consideració a l'espai de memorial fet pel centre, caldria que en el cas que l'escala ocupi aquest espai, pugui ser el menys invasiu possible.
- Respecte de les instal·lacions de **calefacció**, el passat mes de febrer des d'aquesta Direcció general es va fer la petició a IBISEC, i s'ha obtingut resposta de com procedir respecte de la caldera, per tant, es dóna per fet que l'actuació a IBISEC segueix el seu curs.
- Respecte de les **instal·lacions: calefacció, llanterneria i sanitaris**. Els tubs d'entrada d'aigua als sanitaris així com algun dels inodors, els ha anat

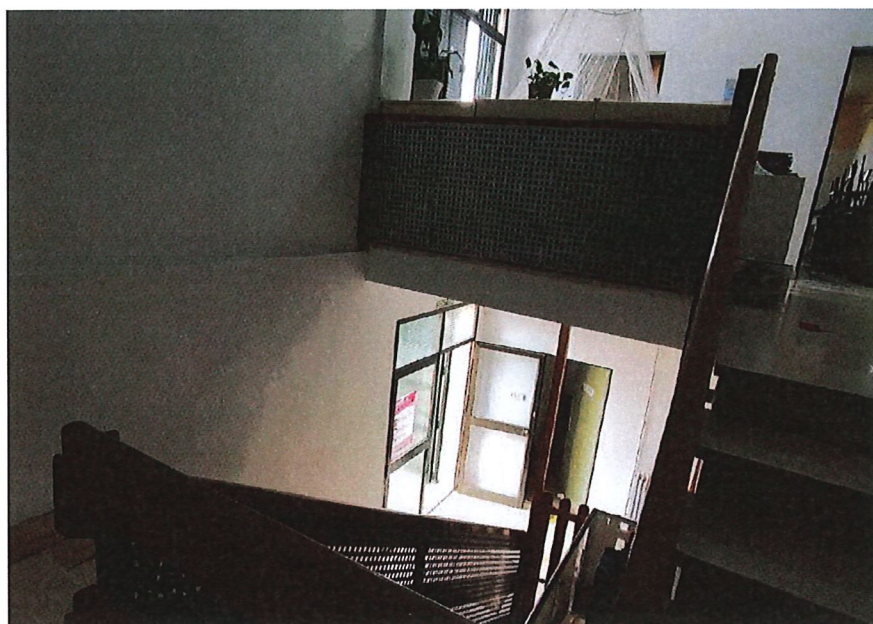
Vista de l'escala cap a la  
a l'exterior

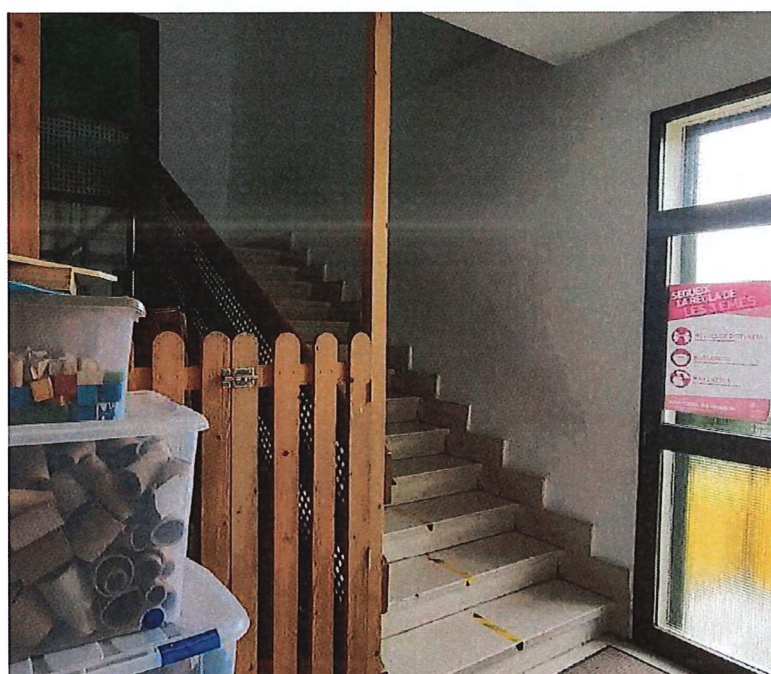
Darrer tram i vista des del  
replà exterior.

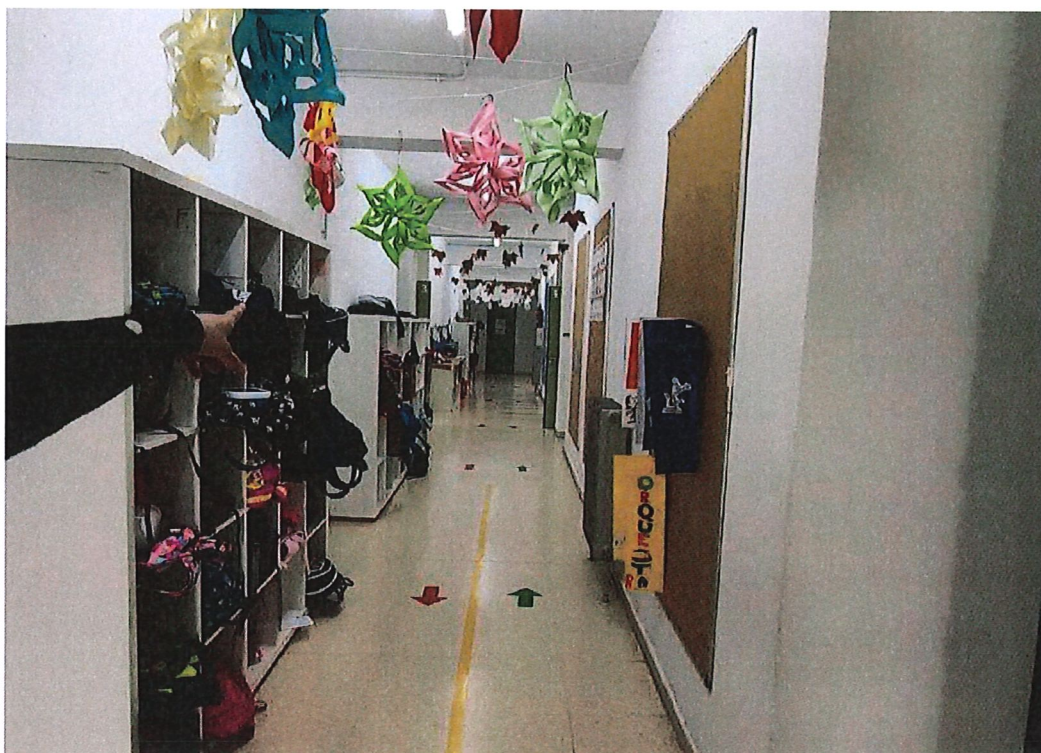
Final del passadís, a l'altre extrem de l'escala actual, on el centre va proposar en el seu moment la possible ubicació una escala exterior d'emergència.

La creació d'un espai memorial a un mestre, dificulta actualment la collocació en aquesta façana de l'escala, on la sortida al passadís anterior s'hauria de crear on és troba la finestra que es veu en P1.

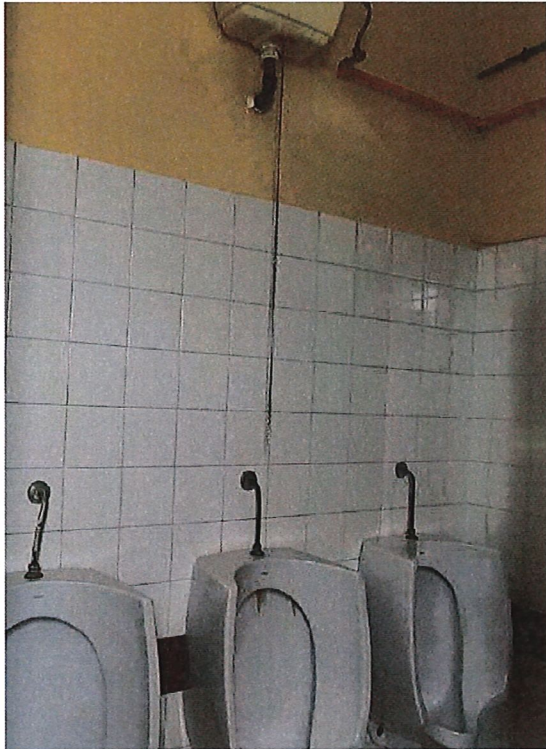
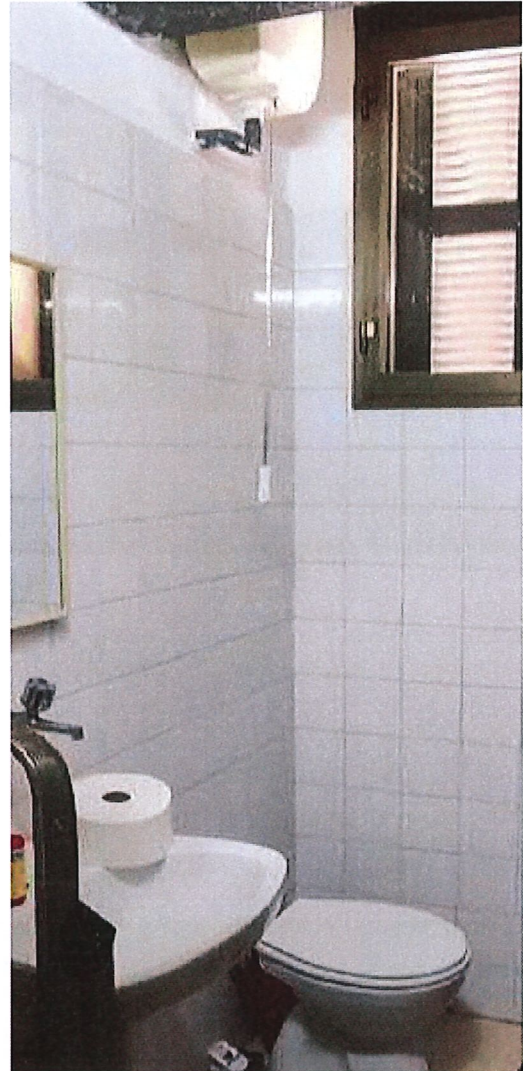
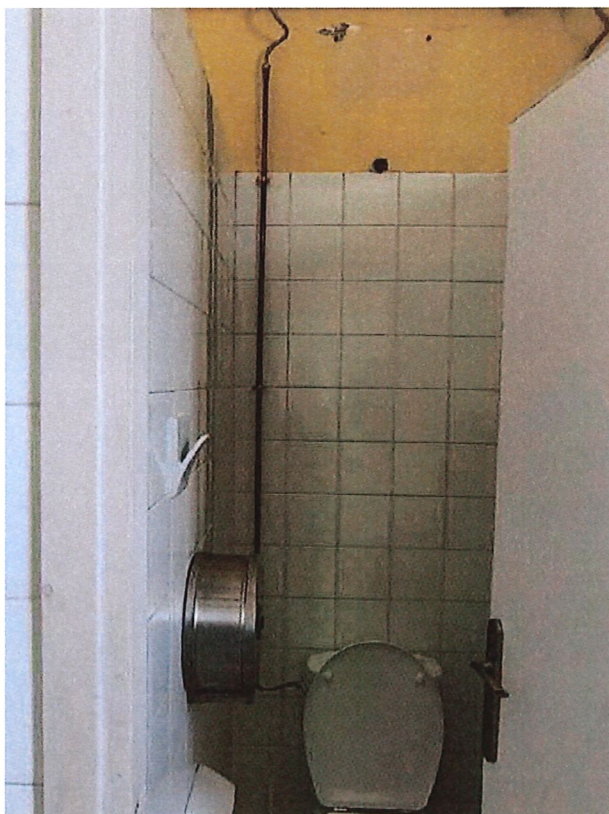
Segons comenten, l'edifici és de l'any 1985 i les canonades principals són les originals, tant d'entrada d'aigua als sanitaris com el seu desguàs.

L'ajuntament ha reparat alguna de les preses d'aigua amb canonades exteriors noves, tot i així tenen problemes de pèrdues d'aigua, de sistema de cisternes, i d'embossament a les de desguàs que no s'han canviat mai.

substituint l'ajuntament de Sant Joan per la qual cosa, el que s'ha de fer és mantenir en bon estat les tasques de reparació i en tot cas, a IBISEC li correspondrà fer la valoració del final de la vida útil tant del nucli de banys com de les instal·lacions descrites en aquest punt. De fet, el tema de la caldera està en marxa per part d'IBISEC i ara falta que consideri si tant els nuclis de banys com radiadors i les seves canonades, han arribat al final de la seva vida útil. D'això s'ha de fer una valoració, atès que l'edifici és de 1985 (data aproximada) i les instal·lacions són les d'origen.

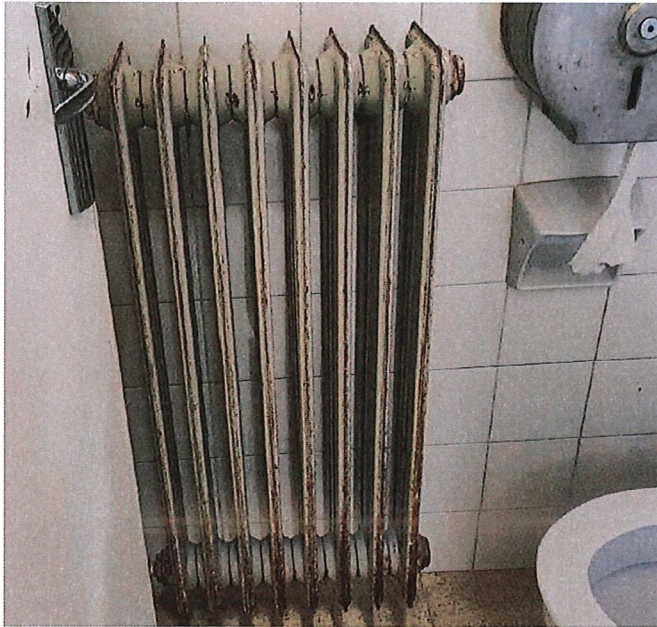
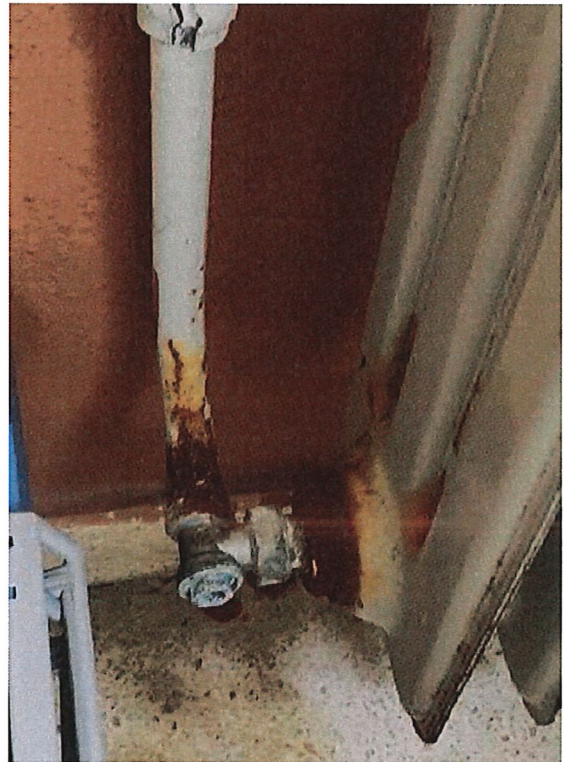
A part d'això canonades i radiadors tenen problemes de corrosió:

- Respecte del **manteniment en general**, s'observen algunes mancances que correspon resoldre-les a l'ajuntament de Sant Joan, com a mínim són aquestes:
  - Corrosió a elements metàl·lics: reixes, radiadors i tubs de calefacció, mentre no els correspongui ser substituïts i evitant accelerar la seva degradació.
  - Falta de pintura a elements de fusta: marcs i portes, igualment, mentre no els correspongui ser substituïts i evitant accelerar la seva degradació.
  - Filtracions al sostre del porxo.

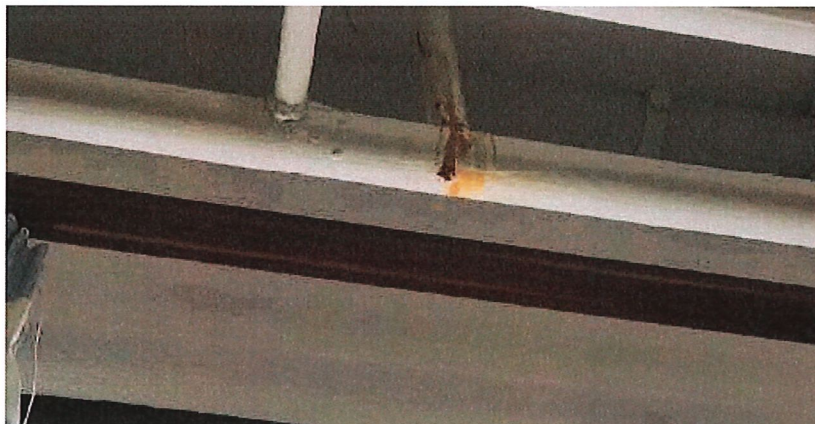
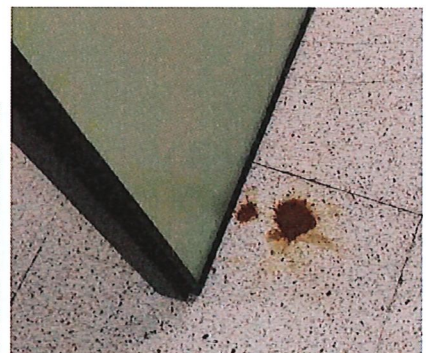
Al sostre, els degots produeixen taques d'òxid al paviment:

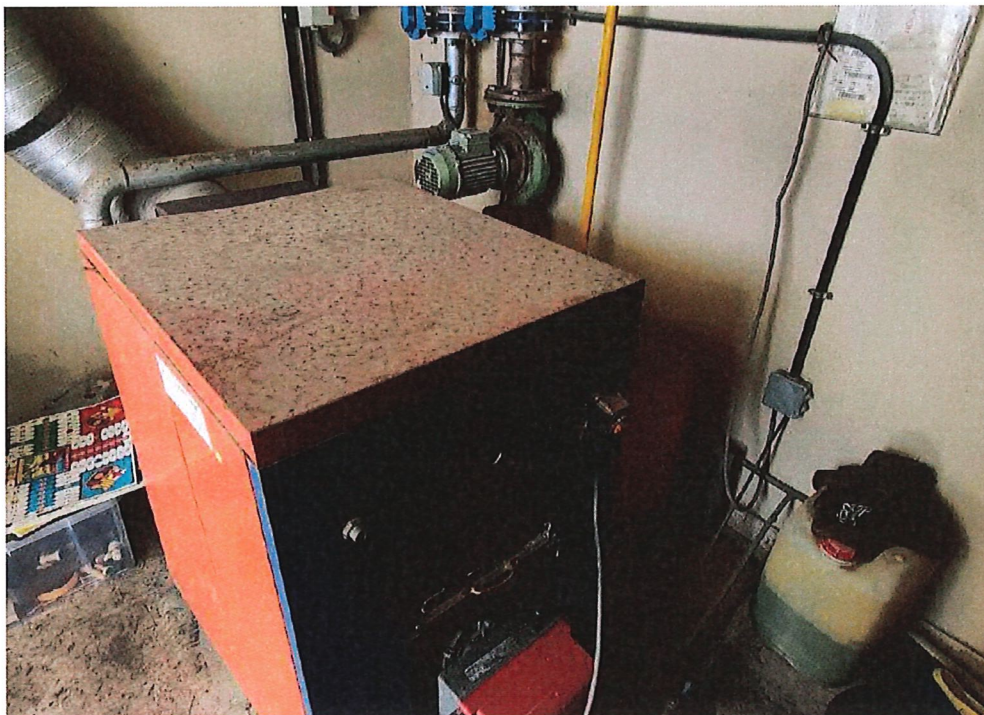
Cambra de la caldera

La caldera té problemes de funcionament, dels quals Ibisec ja en té constància, de fet s'ha sol·licitat el seu canvi per final de la vida útil, segons indica un informe tècnic de gener de 2022.

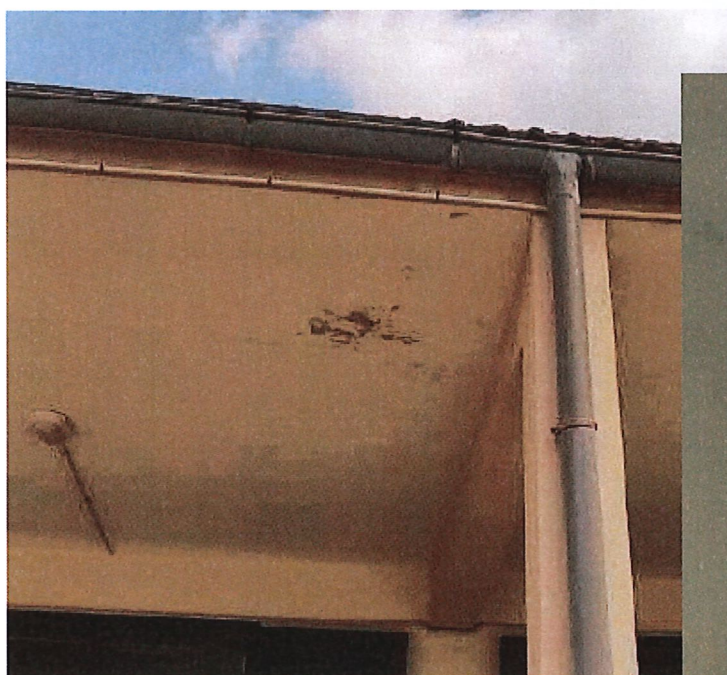
Filtracions al porxo

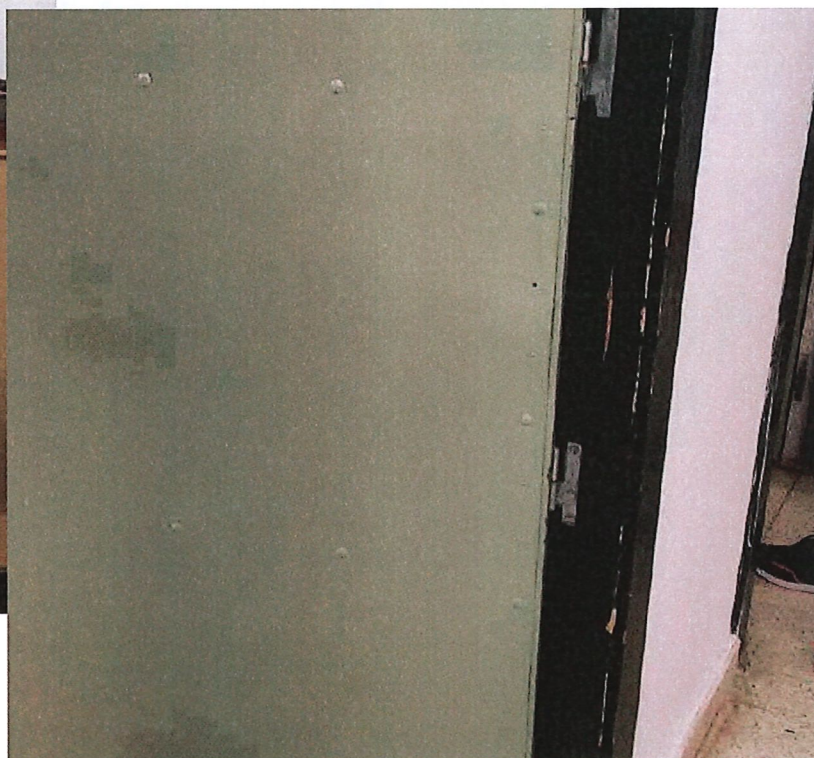
Falta de manteniment de les fusteries en general

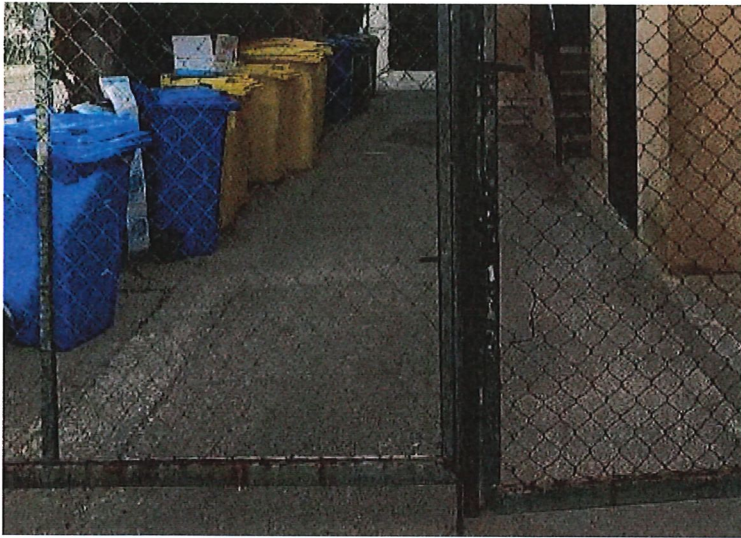
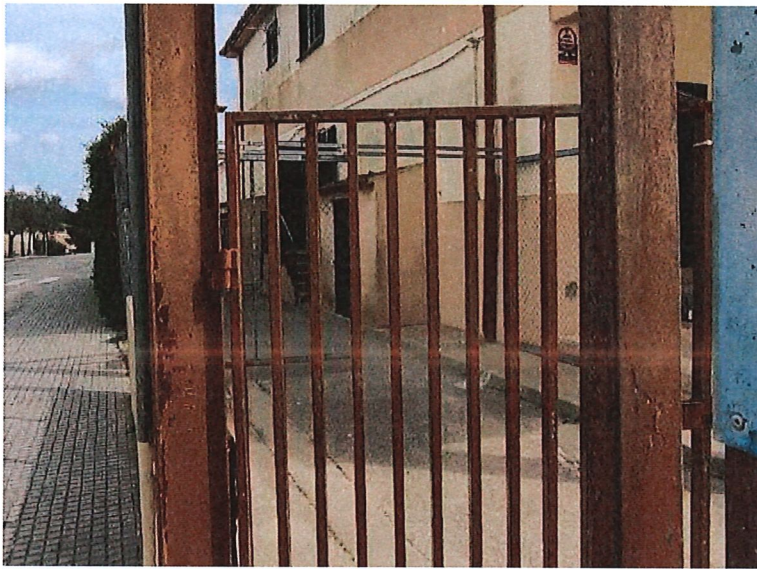
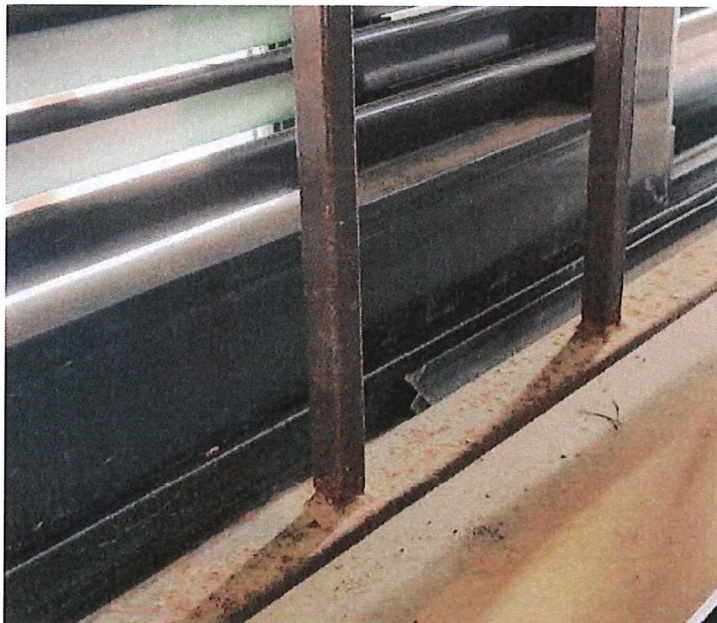
Falta de manteniment  
dels elements  
metàl·lics en general.
